Bouwkundige en installatietechnische inspectie

ZWEMBAD DE WATERLELIE

Inspectie ten behoeve van scenariostudie

Rapportage thermografische inspectie

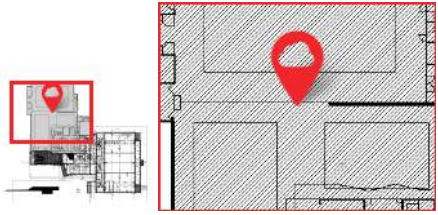
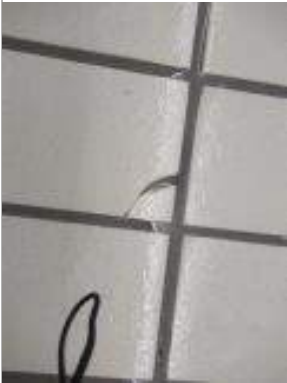
<p>4</p>

<p>Type</p>	<p>Tegelwerk</p>	
<p>Omschrijving</p>	<p>Beschadigd en gescheurd vloertegelwerk</p>

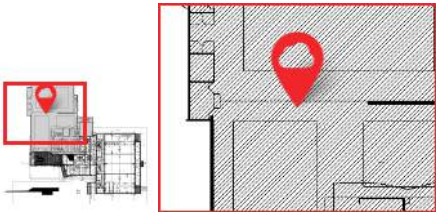
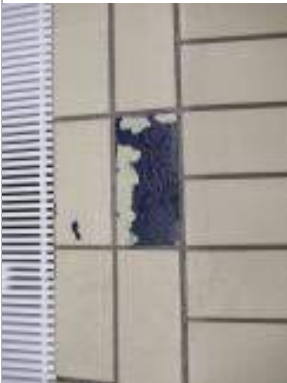
<p>5</p>

<p>Type</p>	<p>Tegelwerk</p>	
<p>Omschrijving</p>	<p>Verf op vloertegelwerk</p>

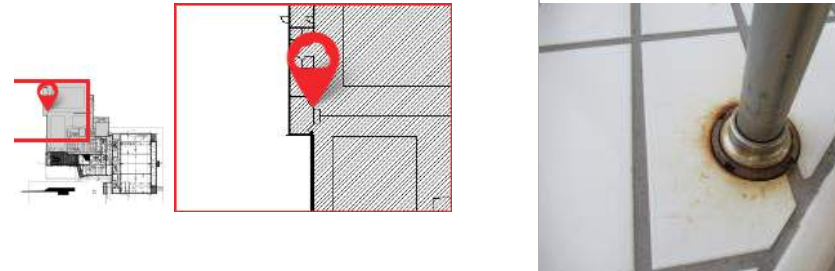
<p>7</p>

<p>Type</p>	<p>Tegelwerk</p>
<p>Omschrijving</p>	<p>Corrosie vloerpotten vloertegelwerk</p>

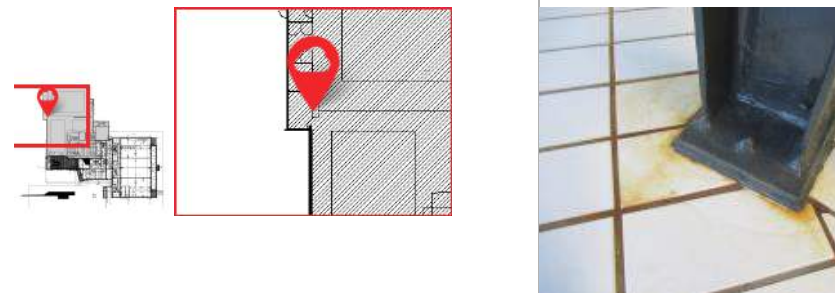
<p>8</p>

<p>Type</p>	<p>Metaalconstructiewerk</p>
<p>Omschrijving</p>	<p>Corrosie voeten van de stalen kolommen</p>

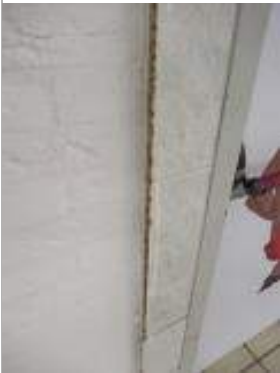
<p>12</p>

<p>Type</p>	<p>Tegelwerk</p>	
<p>Omschrijving</p>	<p>Corrosie op tegelprofiel (start-stop)</p>

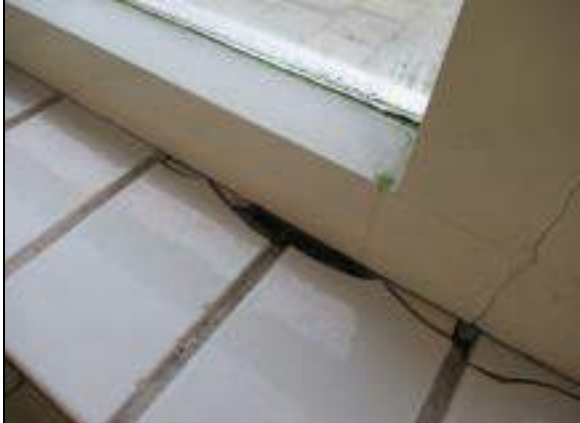
<p>17</p>

<p>Type</p>	<p>Tegelwerk</p>
<p>Omschrijving</p>	<p>Gescheurde tegels tpv kozijnwerk</p>

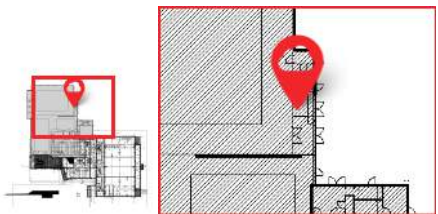
<p>22</p>

<p>Type</p>	<p>Plafond en Wandsystemen</p>	
<p>Omschrijving</p>	<p>Corrosie aan ribben van systeem plafond</p>

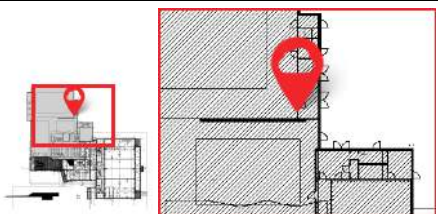
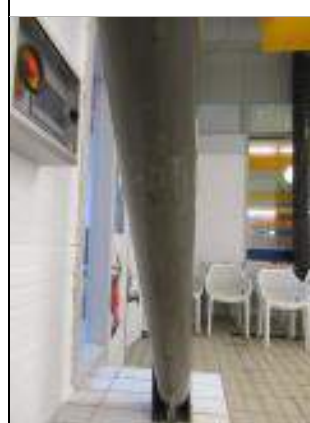
<p>23</p>

<p>Type</p>	<p>Metaalconstructiewerk</p>	
<p>Omschrijving</p>	<p>Corrosie aan stalen constructie</p>

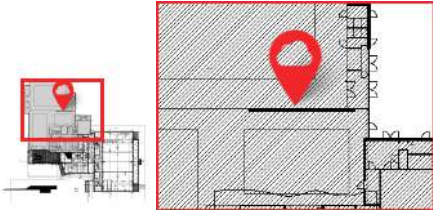
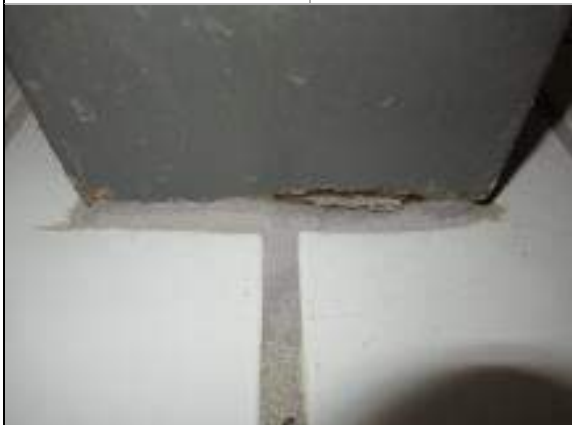
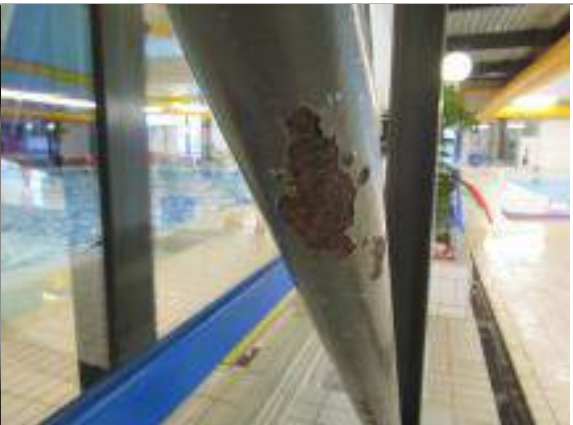
<p>24</p>

<p>Type</p>	<p>Metaalconstructiewerk</p>
<p>Omschrijving</p>	<p>Corrosie aan stalenconstructie</p>

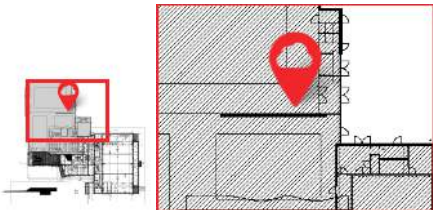
<p>25</p>

<p>Type</p>	<p>Tegelwerk</p>
<p>Omschrijving</p>	<p>Scheurvorming in vloertegelwerk</p>

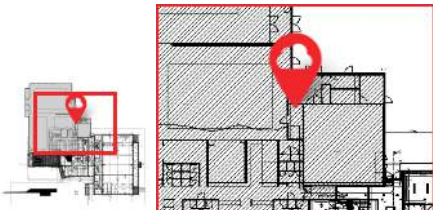
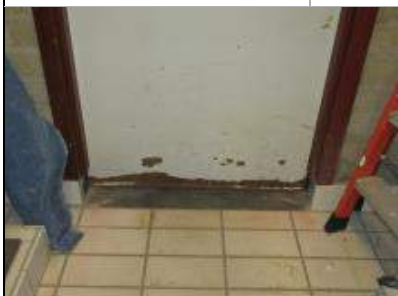
<p>26</p>

<p>Type</p>	<p>Schilderwerk</p>
<p>Omschrijving</p>	<p>Afbladdering schilderwerk binnen kozijnen en aangetaste deur</p>

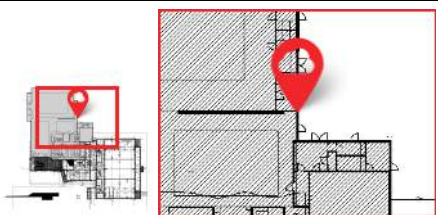
<p>29</p>

<p>Type</p>	<p>Kozijnen, Ramen en Deuren</p>	
<p>Omschrijving</p>	<p>Kromgetrokken tussendorpel kozijnwerk</p>

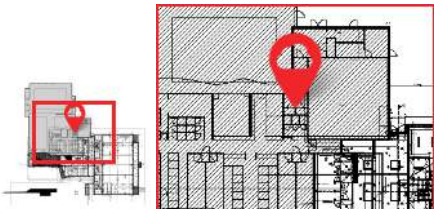
<p>31</p>

<p>Type</p>	<p>Kozijnen, Ramen en Deuren</p>	
<p>Omschrijving</p>	<p>Ernstig beschadigde deuren en kozijnen binnen</p>

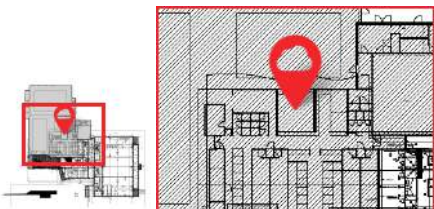
<p>32</p>

<p>Type</p>	<p>Ventilatie- en Luchtbehandelingsinstallaties</p>	
<p>Omschrijving</p>	<p>Ernstig vervuilde ventilatie roosters</p>

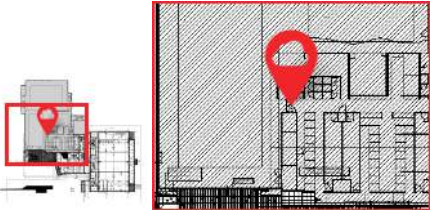
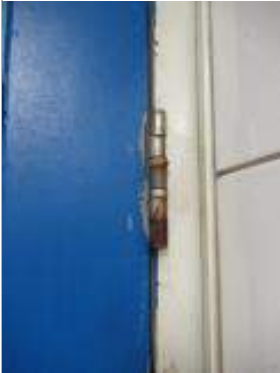
<p>36</p>

<p>Type</p>	<p>Kozijnen, Ramen en Deuren</p>	
<p>Omschrijving</p>	<p>Corrosie hang en sluitwerk van de binnendeuren</p>

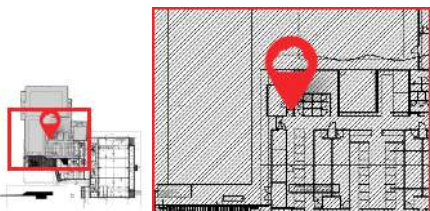
<p>37</p>

<p>Type</p>	<p>Kozijnen, Ramen en Deuren</p>	
<p>Omschrijving</p>	<p>Kapotte binnendeur</p>

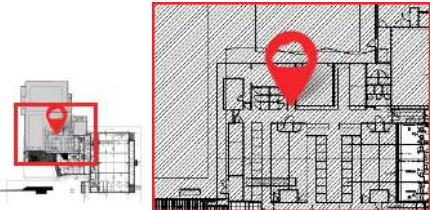
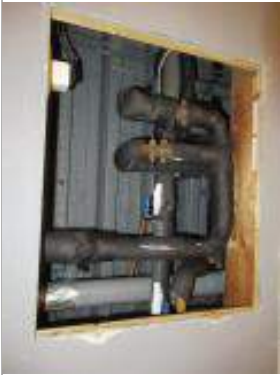
<p>38</p>

<p>Type</p>	<p>Waterinstallaties</p>	
<p>Omschrijving</p>	<p>Lekkage drukventiel</p>

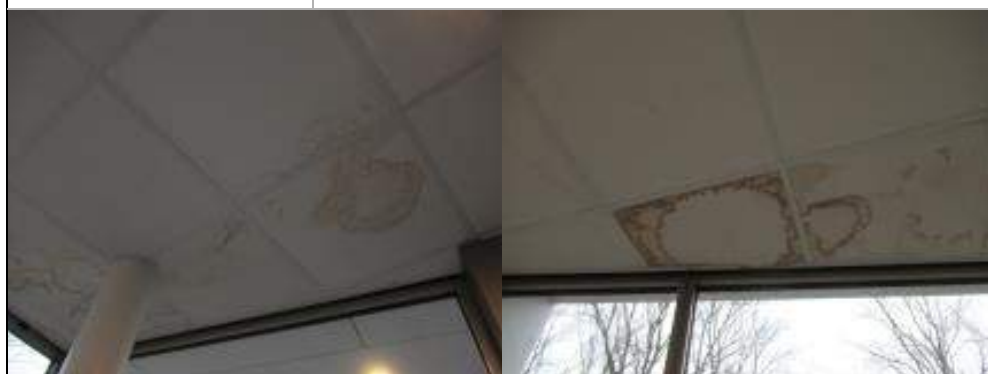
<p>45</p>

<p>Type</p>	<p>Plafond en Wandsystemen</p>	
<p>Omschrijving</p>	<p>Lekkagesporen systeemplafonds (oud lekkage of condens?)</p>

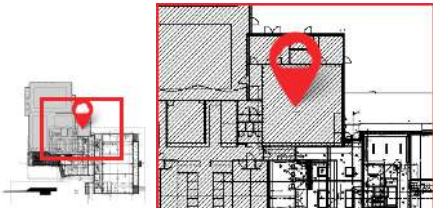
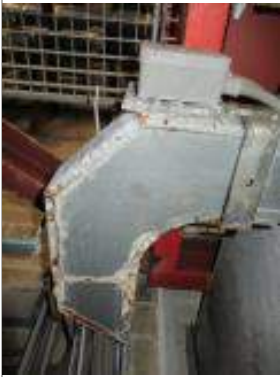
<p>49</p>

<p>Type</p>	<p>Afbouwtimmerwerk</p>	
<p>Omschrijving</p>	<p>Corrosie aan kanalisatie</p>

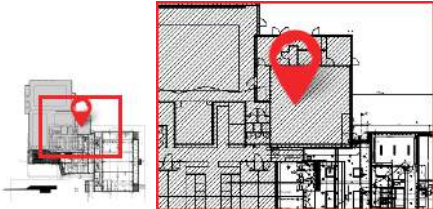
<p>50</p>

<p>Type</p>	<p>Isolatie</p>	
<p>Omschrijving</p>	<p>Losse leidingisolatie</p>

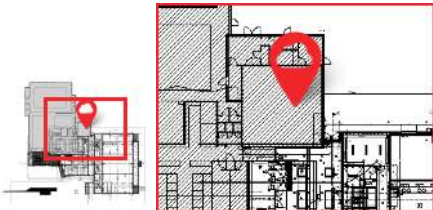
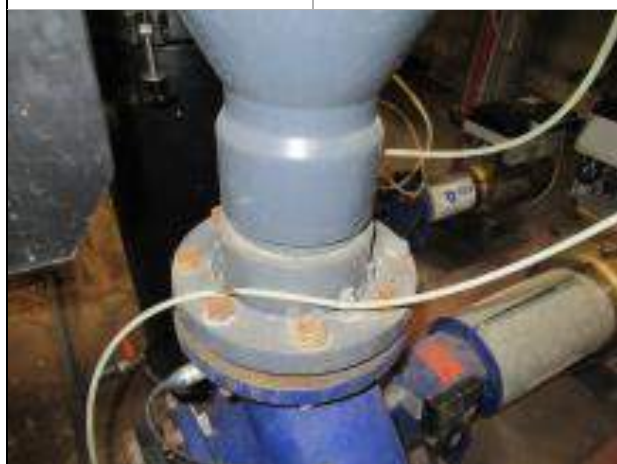
<p>51</p>

<p>Type</p>	<p>Waterinstallaties</p>	
<p>Omschrijving</p>	<p>Corrosie aan bouten en moeren, flenzen</p>

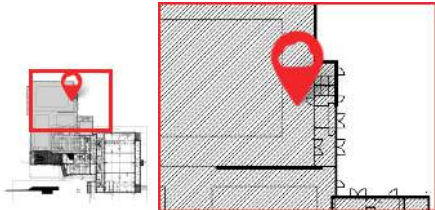
<p>55</p>

<p>Type</p>	<p>Waterinstallaties</p>	
<p>Omschrijving</p>	<p>OUDE WITTE PVC leidingen waterinstallatie zwemwater (kwetsbaar)</p>

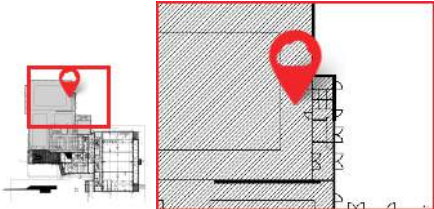
<p>56</p>

<p>Type</p>	<p>Elektrotechnische Installaties</p>	
<p>Omschrijving</p>	<p>Lekkage zwemwater op elektrische installatie</p>

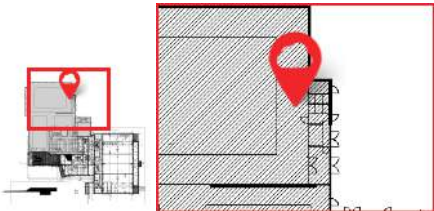
<p>57</p>

<p>Type</p>	<p>Isolatie</p>	
<p>Omschrijving</p>	<p>Beschadigde isolatie waterleidingwerk</p>

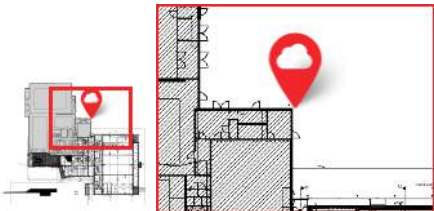
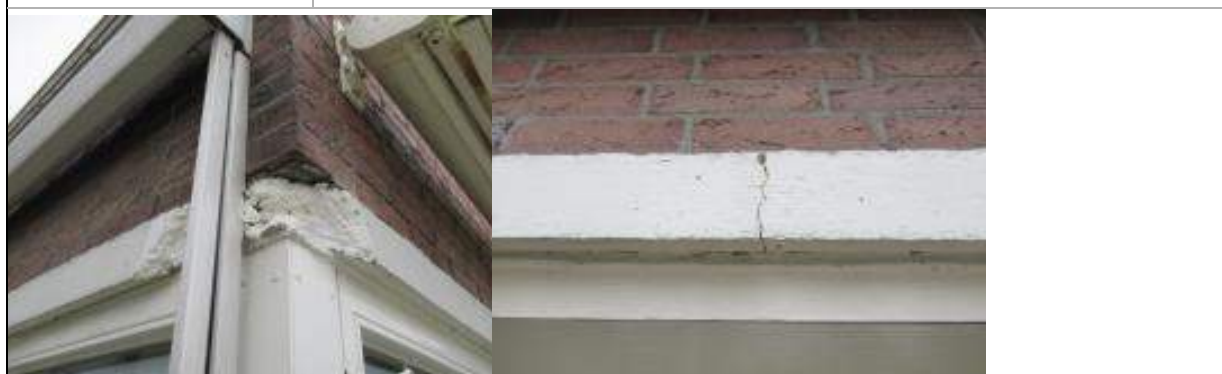
<p>58</p>

<p>Type</p>	<p>Betonwerk</p>	
<p>Omschrijving</p>	<p>Afgevoerde delen en scheurvorming betonlatei</p>

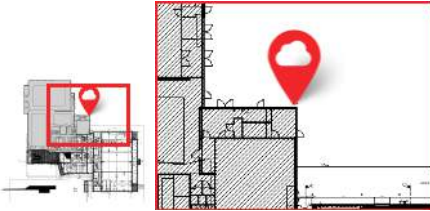
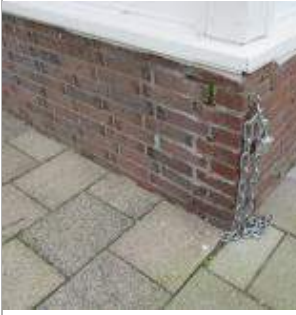
<p>59</p>

<p>Type</p>	<p>Metselwerk</p>	
<p>Omschrijving</p>	<p>Scheurvorming gevelmetselwerk</p>

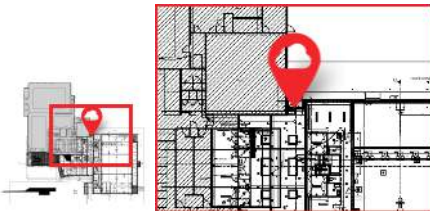
<p>60</p>

<p>Type</p>	<p>Kozijnen, Ramen en Deuren</p>	
<p>Omschrijving</p>	<p>Niet sluitende aluminium buitendeuren</p>

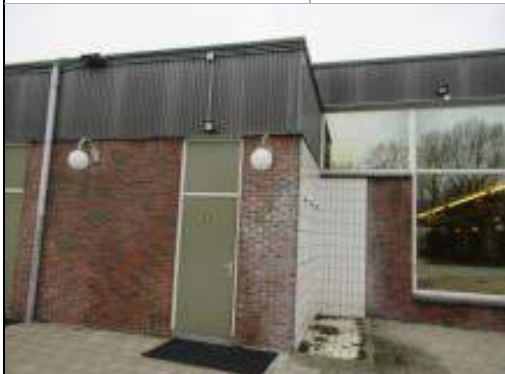
<p>62</p>

<p>Type</p>	<p>Metaal- en Kunststofwerk</p>	
<p>Omschrijving</p>	<p>Verwerking stalen sandwichpanelen, gevelafwerking</p>

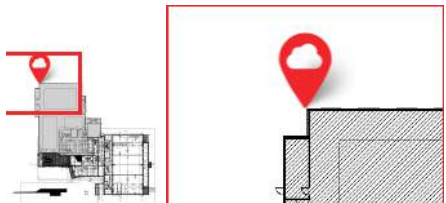
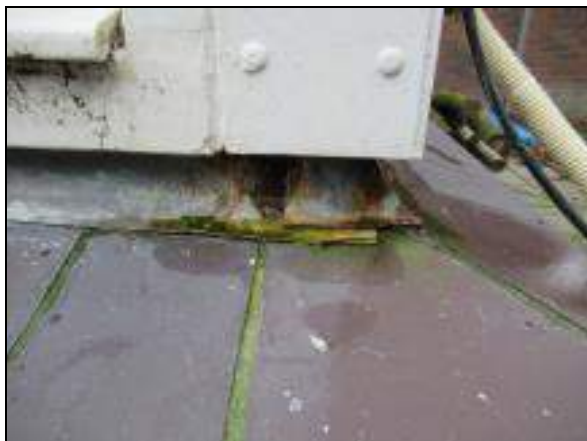
<p>65</p>

<p>Type</p>	<p>Kozijnen, Ramen en Deuren</p>	
<p>Omschrijving</p>	<p>Vocht lekkage als zijnde condensvorming (bouw fysisch) op diverse hoeken van de kozijnen (buiten)</p>

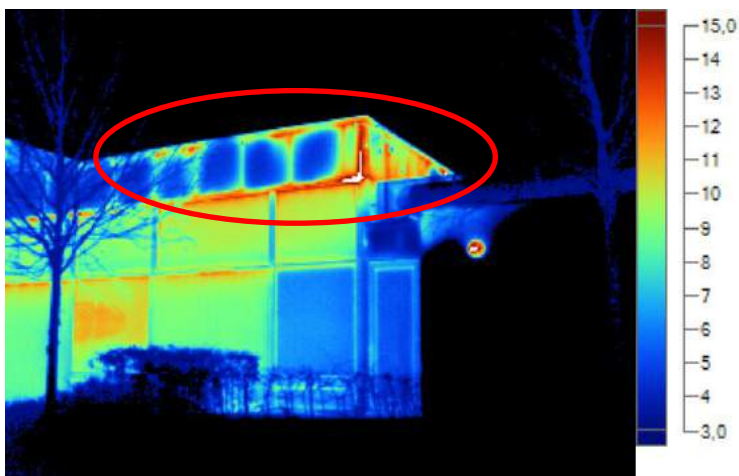
Gevel noordwestzijde

Op de aangegeven plaats is uitstroom van warme lucht uit het gebouw zichtbaar. Rondom de donkerrode plekken is overdag lekwater zichtbaar, zijnde opgehoopt water door condensvorming wat naar buiten komt.

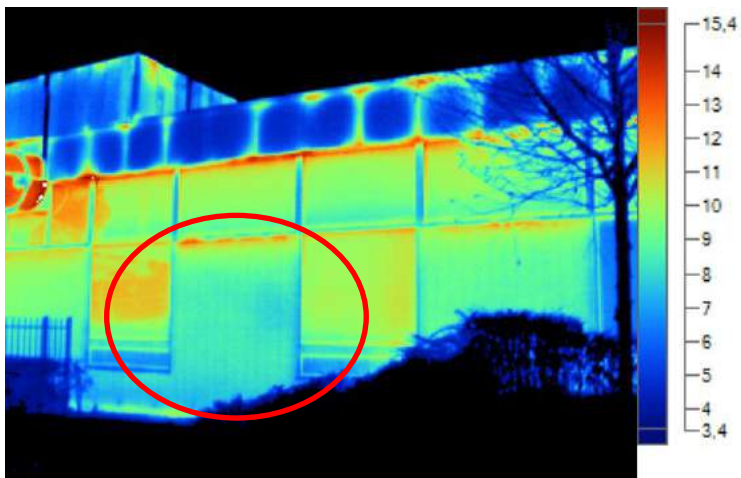
Gevel noordwestzijde

Via de dichte gevelvlakken gaat veel warmte verloren. Dit kan meerdere oorzaken hebben zoals beperkte isolatie, vochtige of vergane isolatie, of opwarming door stroming van warme lucht in de spouw.

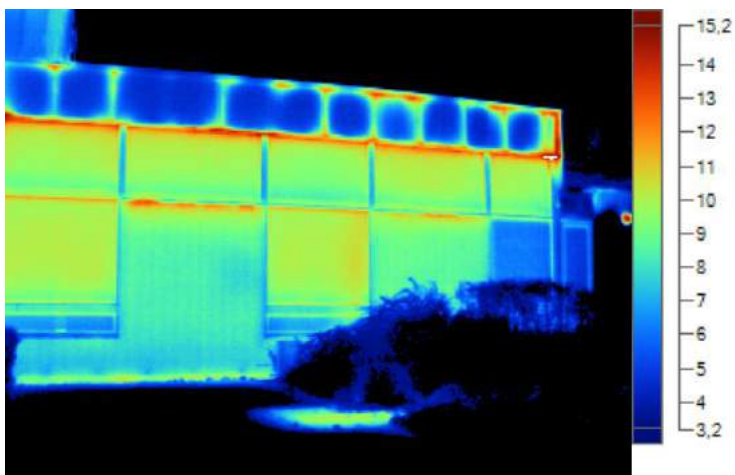
Gevel noordwestzijde

Via de dichte gevelvlakken gaat veel warmte verloren. Dit kan meerdere oorzaken hebben zoals beperkte isolatie, vochtige of vergane isolatie, of opwarming door stroming van warme lucht in de spouw.

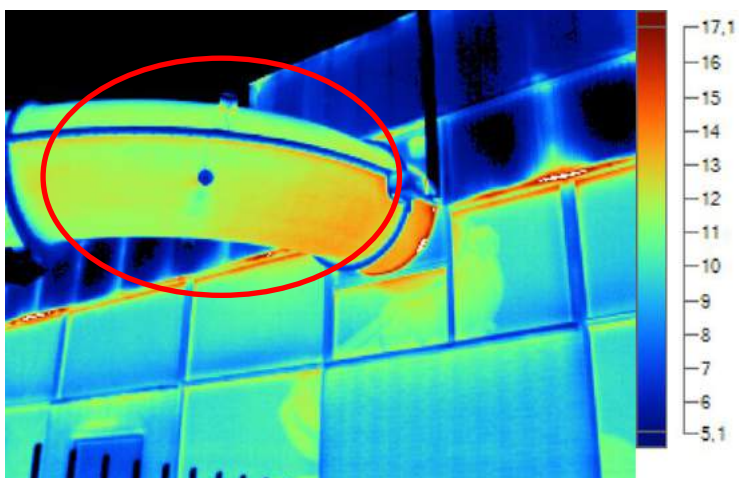
Gevel noordwestzijde (glijbaan)

De glijbaan is behoorlijk warm en hier wordt veel warmte verloren. Dit zien we vaker bij glijbanen omdat het een verbinding vormt met het altijd warme binnenklimaat van een zwembad. Tijdens gebruik van de glijbaan zal de situatie nog ernstiger worden omdat er verwarmd water doorheen stroomt. De glijbaan werkt dan als een koelelement. Dat is de reden dat bij nieuwbouw glijbanen in pandig worden gemaakt.

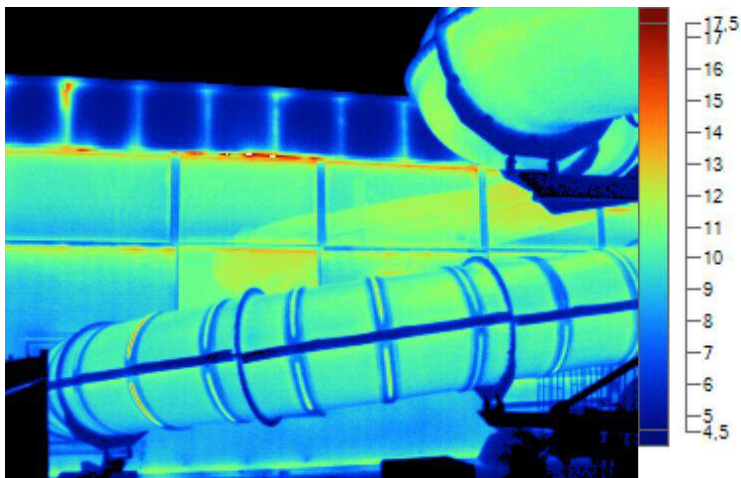
Gevel noordwestzijde

Via de dichte gevelvlakken gaat veel warmte verloren. Dit kan meerdere oorzaken hebben zoals beperkte isolatie, vochtige of vergane isolatie, of opwarming door stroming van warme lucht in de spouw.

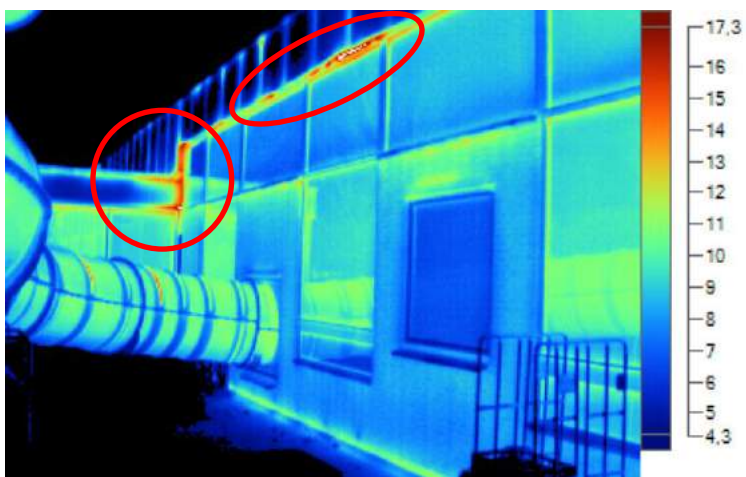
Gevel noordwestzijde

Op de aangegeven plaats is uitstroom van warme lucht uit het gebouw zichtbaar

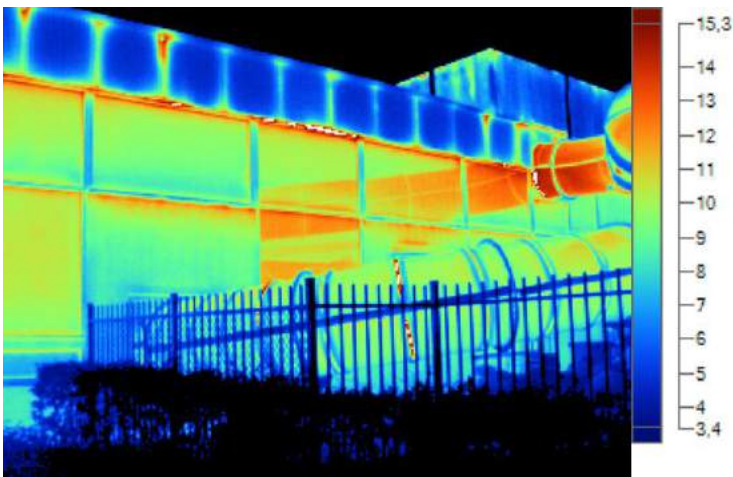
Gevel noordwestzijde

Veel warmteverlies en lekkage van lucht.

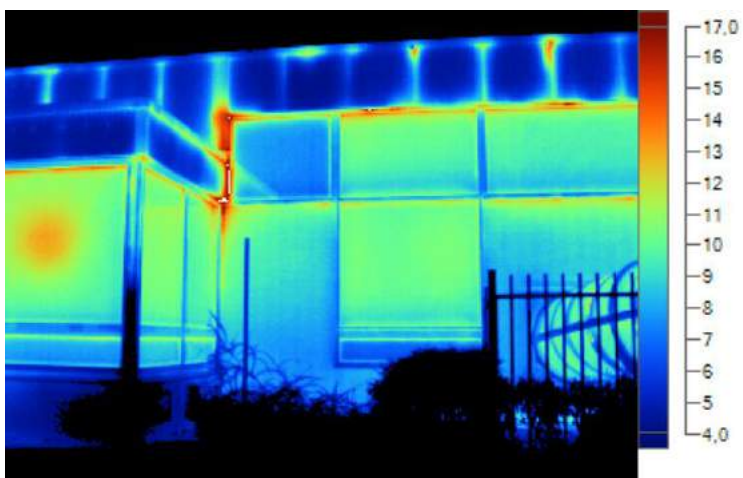
Gevel noordwestzijde

Bij de verbindingen is sprake van warmtelekken.

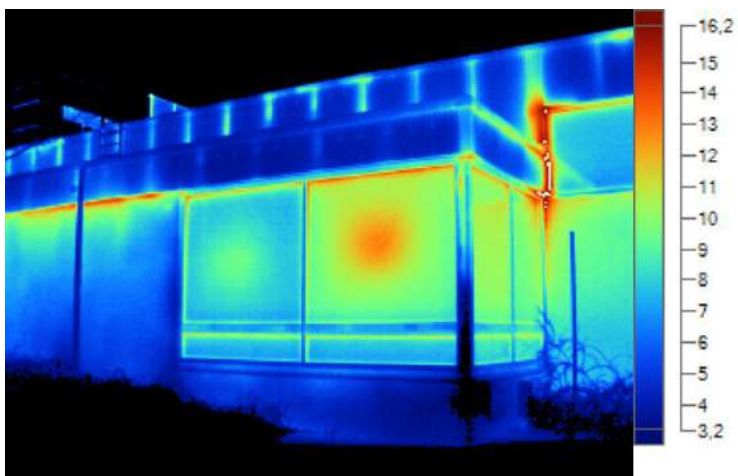
Gevel noordwestzijde

Bij de verbindingen is sprake van warmtelekken. Veel (dubbele) beglazing isoleert niet meer goed.

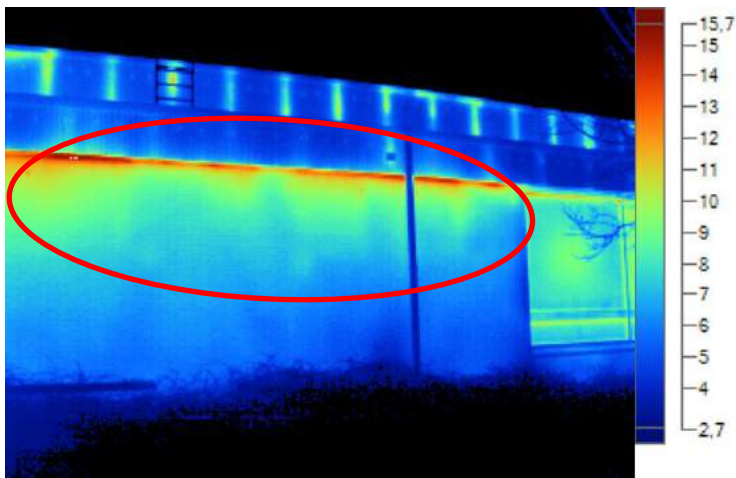
Gevel noordwestzijde

Via de dichte gevelvlakken gaat relatief veel warmte verloren. Dit kan meerdere oorzaken hebben zoals beperkte isolatie, vochtige of vergane isolatie, of opwarming door stroming van warme lucht in de spouw.

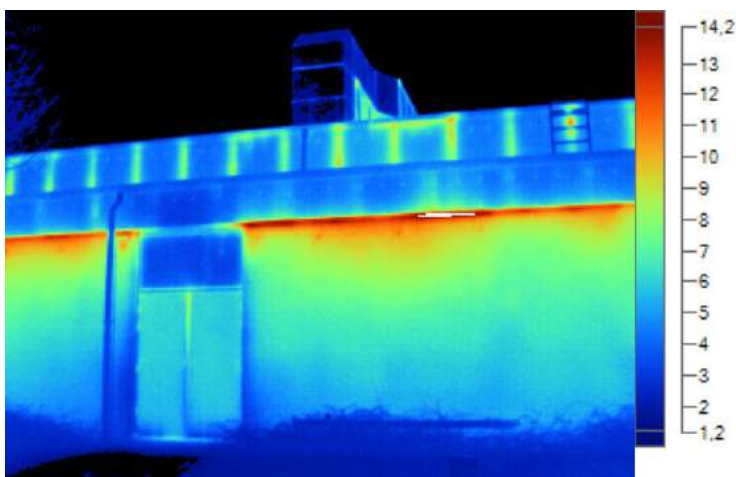
Gevel noordwestzijde

Een duidelijk voorbeeld van warmtelekken en condensatieproblemen. Het rode gedeelte is de aluminium trim waaronder water naar buiten druppelt. Het condensatiewater is waarschijnlijk ook de spouw ingelopen en opgenomen door de isolatie. Dat kan een verklaring zijn voor het warmteverloop.

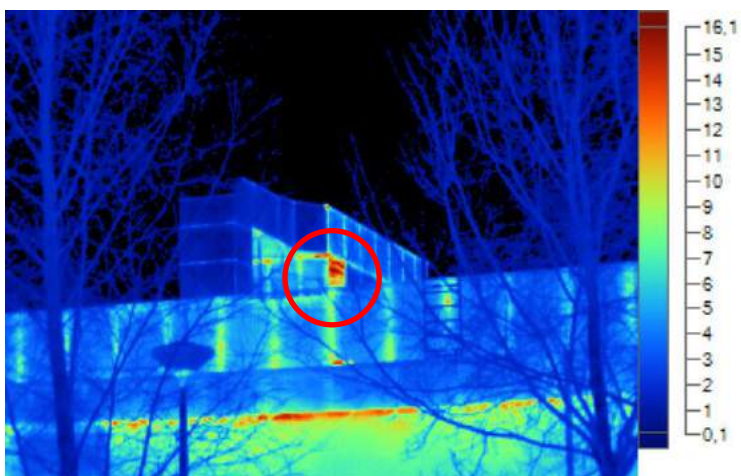
Gevel noordwestzijde

Op de aangegeven plaats is uitstroom van warme lucht uit het gebouw zichtbaar

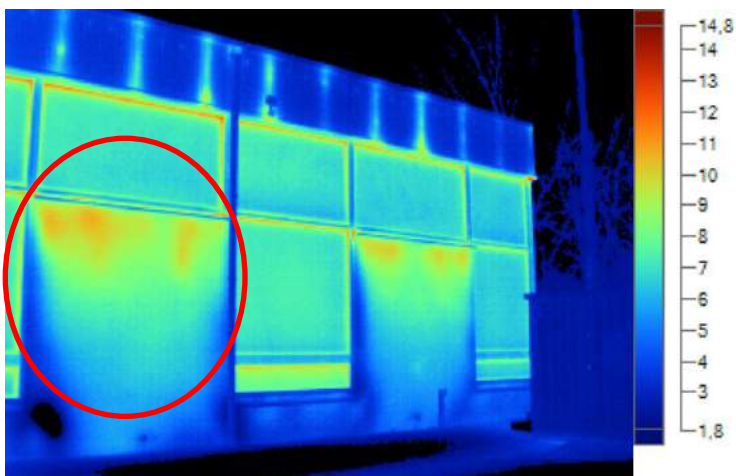
Gevel noordoostzijde

Via de dichte gevelvlakken gaat relatief veel warmte verloren. Dit kan meerdere oorzaken hebben zoals beperkte isolatie, vochtige of vergane isolatie, of opwarming door stroming van warme lucht in de spouw.

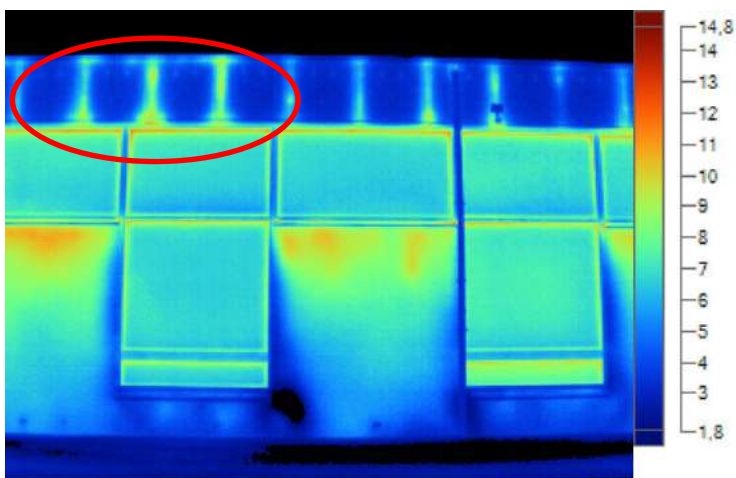
Gevel noordoostzijde

Op de aangegeven plaats is uitstroom van warme lucht uit het gebouw zichtbaar

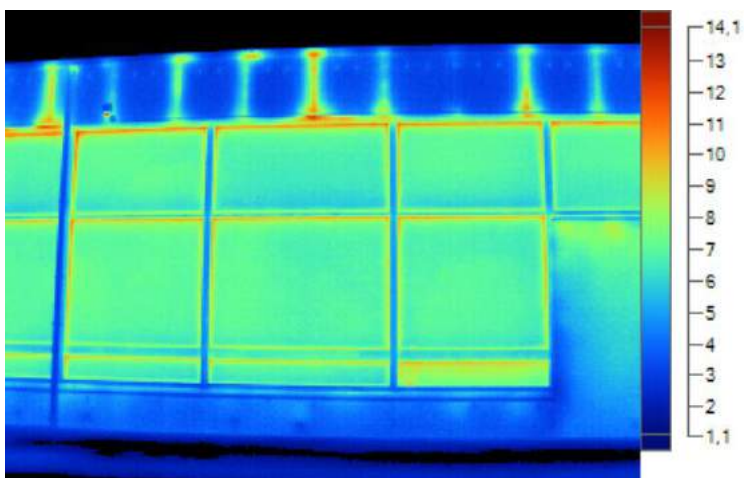
Gevel noordoostzijde

Duidelijke warmteverlies en lekkages. De kozijnen zien er visueel in eerste oogopslag nog redelijk uit maar zijn op veel plaatsen verzadigd met water. Op veel plaatsen is reeds houtrot gerepareerd.

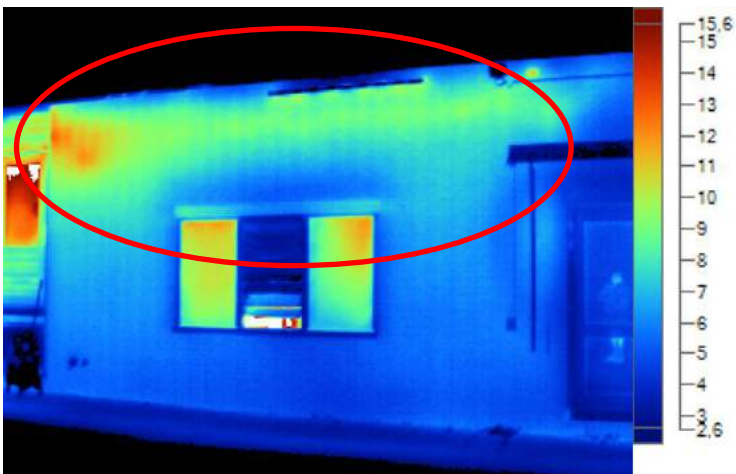
Gevel zuidoostzijde

Op de aangegeven plaats is uitstroom van warme lucht uit het gebouw zichtbaar. Ook kan er bovenaan de gevel sprake zijn van een defect in de thermische isolatie. Bijvoorbeeld door vochtophoping.

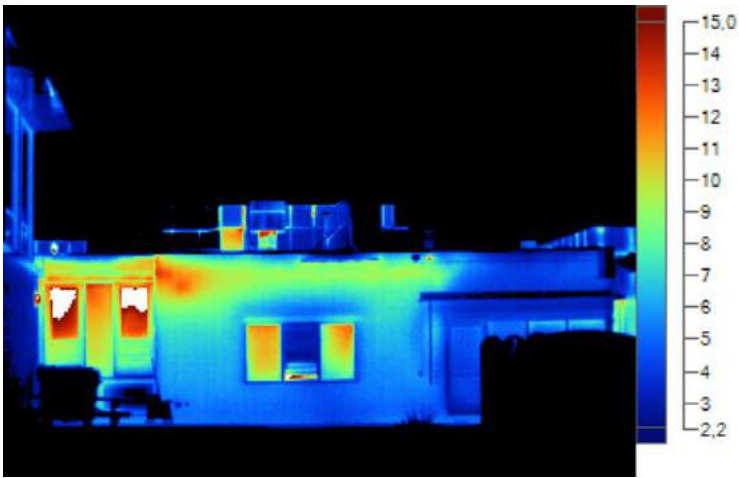
Gevel zuidoostzijde

Vanuit de machinekamer wordt behoorlijk veel warmte verloren.
