Bouwkundige en installatietechnische inspectie

ZWEMBAD DE WATERLELIE

Inspectie ten behoeve van scenariostudie

Rapportage thermografische inspectie

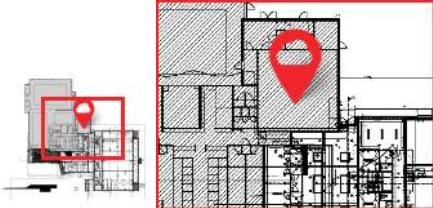
<p>46</p>

<p>Type</p>	<p>Isolatie</p>	
<p>Omschrijving</p>	<p>Losse armaflex isolatie leidingnet CV</p>

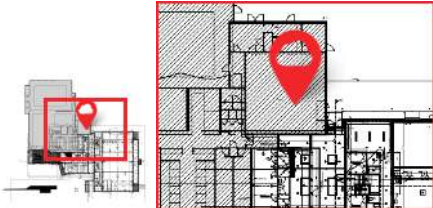
<p>47</p>

<p>Type</p>	<p>Isolatie</p>	
<p>Omschrijving</p>	<p>Ontbrekende delen leiding isolatie</p>

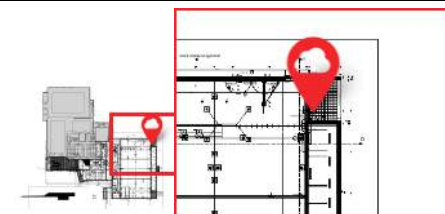
<p>72</p>

<p>Type</p>	<p>Kozijnen, Ramen en Deuren</p>	
<p>Omschrijving</p>	<p>Onthechting kistwerk tpv buitendeuren (inwateren mogelijk)</p>

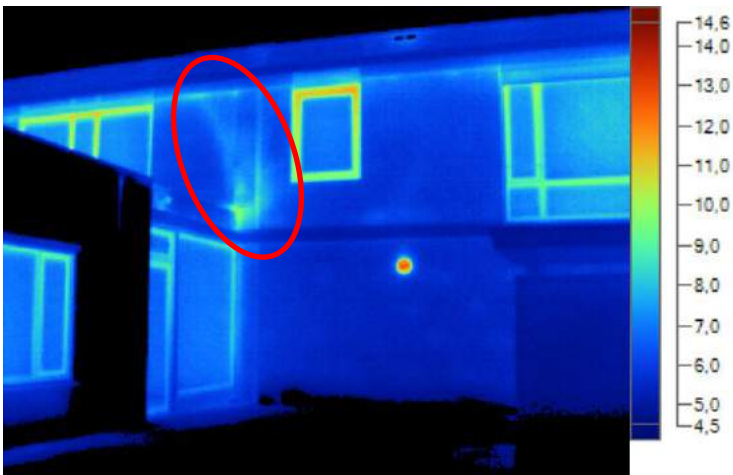
Gevel zuidwestzijde

Op de aangegeven plaats is beperkt uitstroom van warme lucht uit het gebouw zichtbaar

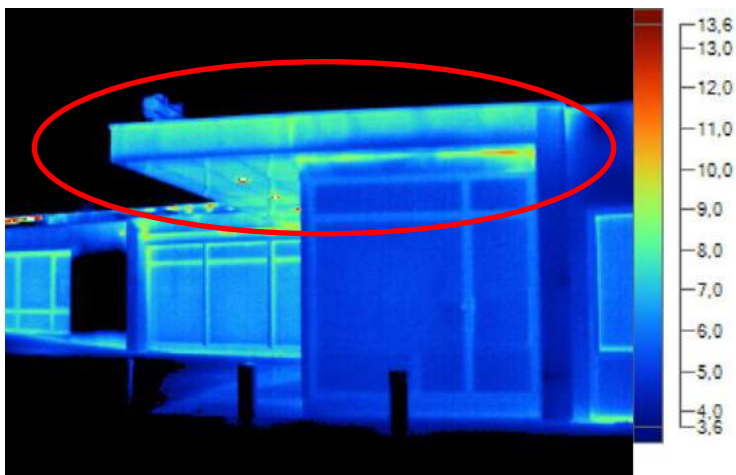
Gevel zuidwestzijde

De luifel is doorspoelt met warme lucht uit het gebouw. We zien tevens condensvorming en druppels naar beneden komen. Hier is sprake van een ontwerp of bouwfout aangezien dit niet verwacht mag worden bij een jong gebouwdeel.

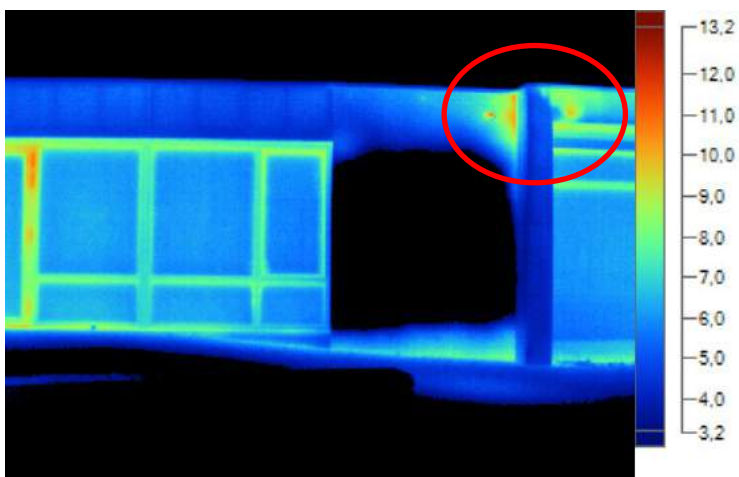
Gevel zuidwestzijde

Op de aangegeven plaats is uitstroom van warme lucht uit het gebouw zichtbaar

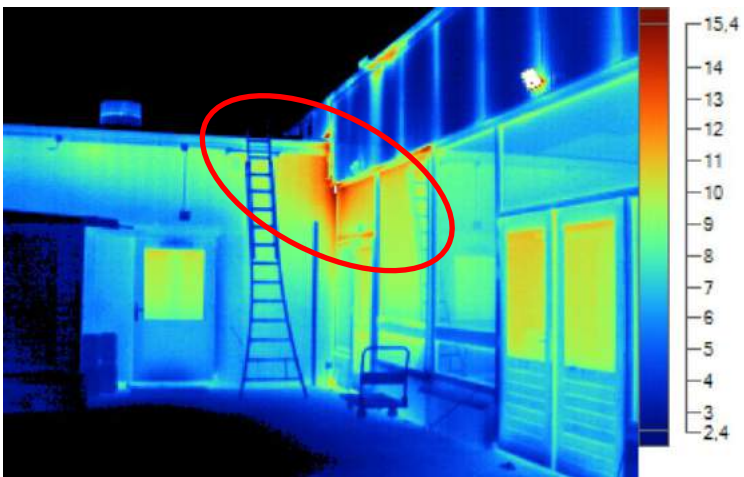
Gevel zuidoostzijde

Op de aangegeven plaats is uitstroom van warme lucht uit het gebouw zichtbaar.
